Spolufinancováno
Evropskou unií

**Nepomuk**

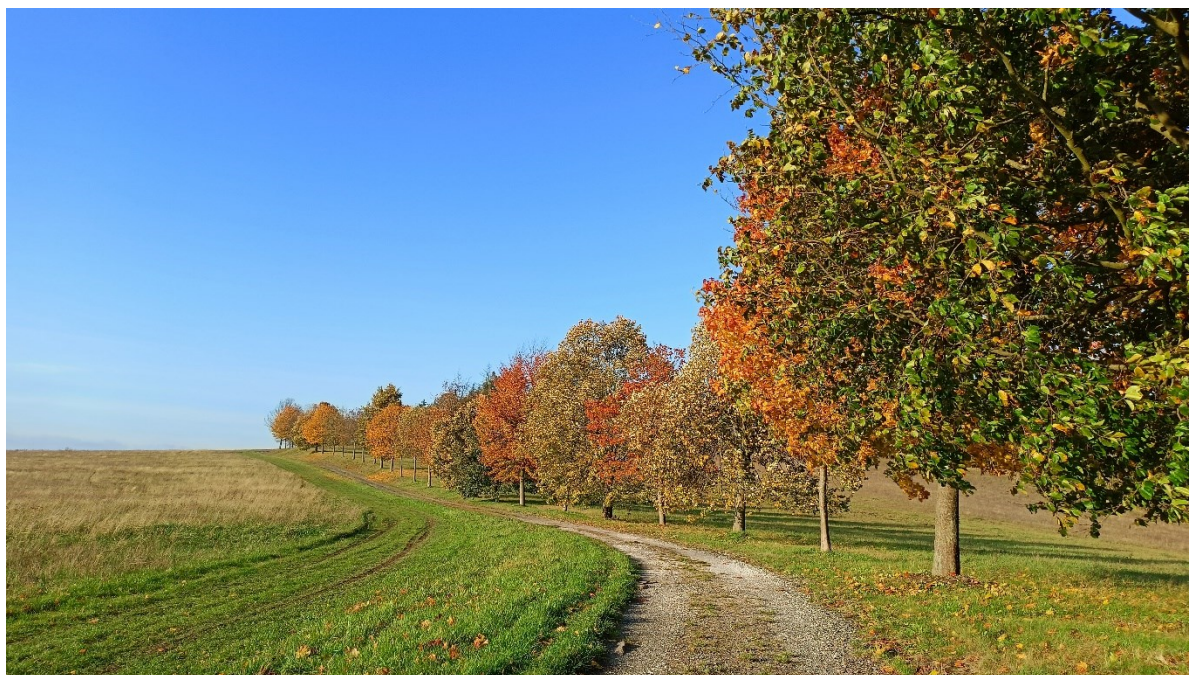
Pořizovatel: Městský úřad Nepomuk, odbor výstavby a životního prostředí
Náměstí Augustina Němejce 63, 335 01 Nepomuk

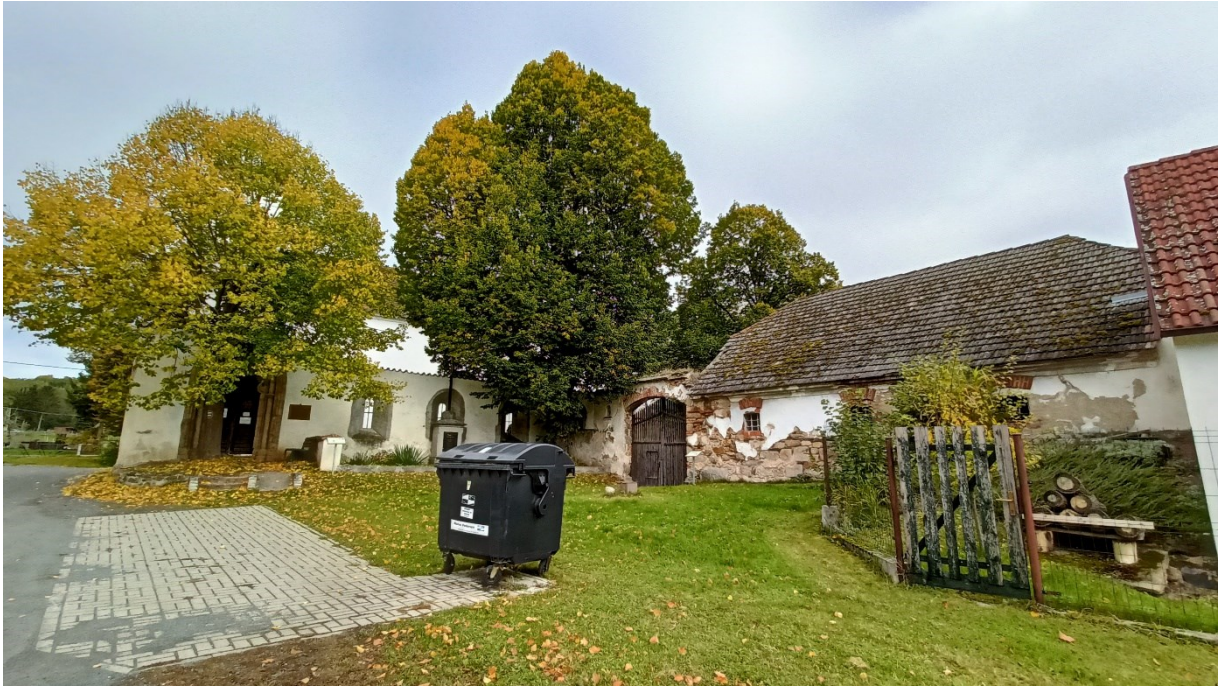
Obrázek 6.3: Zbytky kláštera v centru obce Klášter, kde je nová zástavba vrostlá do původní sakrální stavby cisterciáckého kláštera.

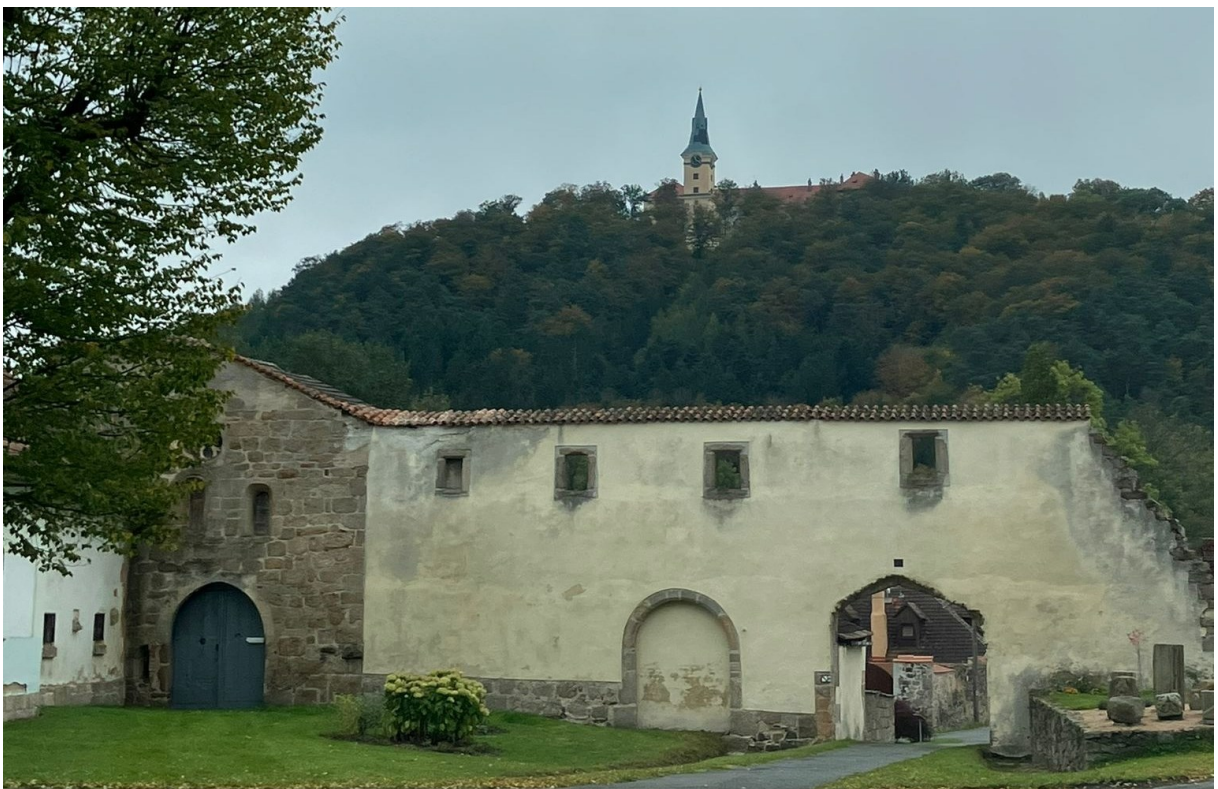
Obrázek 6.4: Významnější zbytky kláštera, kde je patrné i lapidárium několika dochovaných zbytků budov.

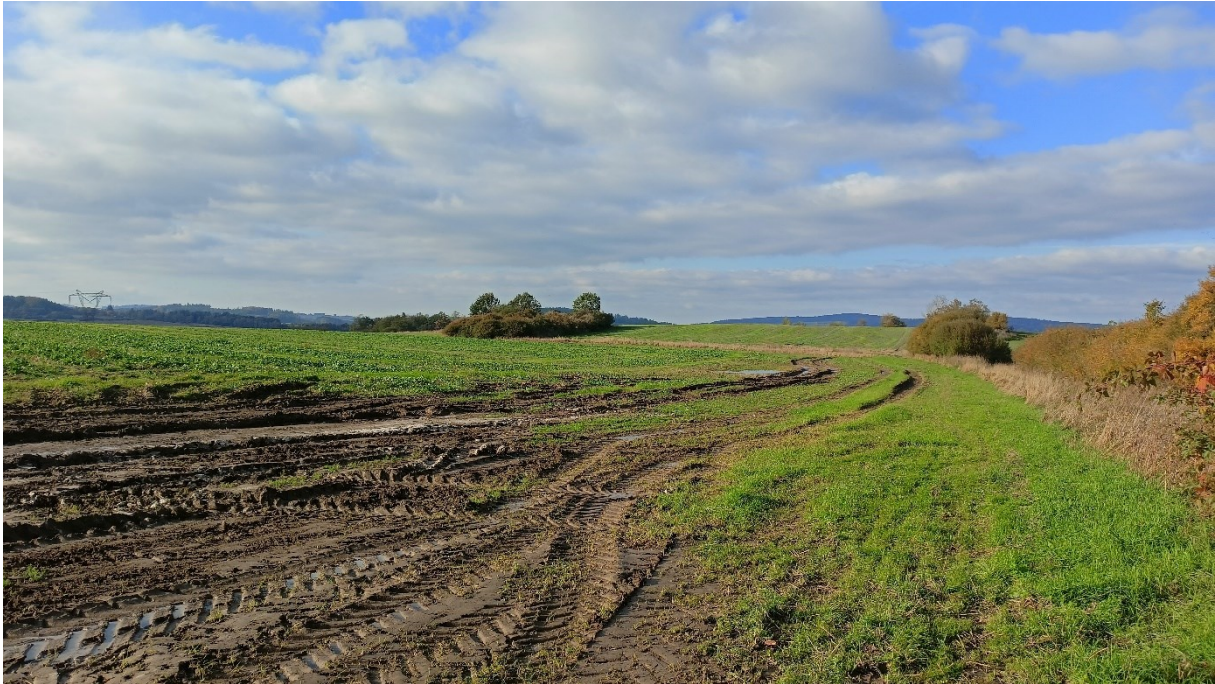
Obrázek 7.1: Potenciální směr propojení do krajiny směrem na Lipový vrch, prostupnost omezena výskytem pole (orné půdy).

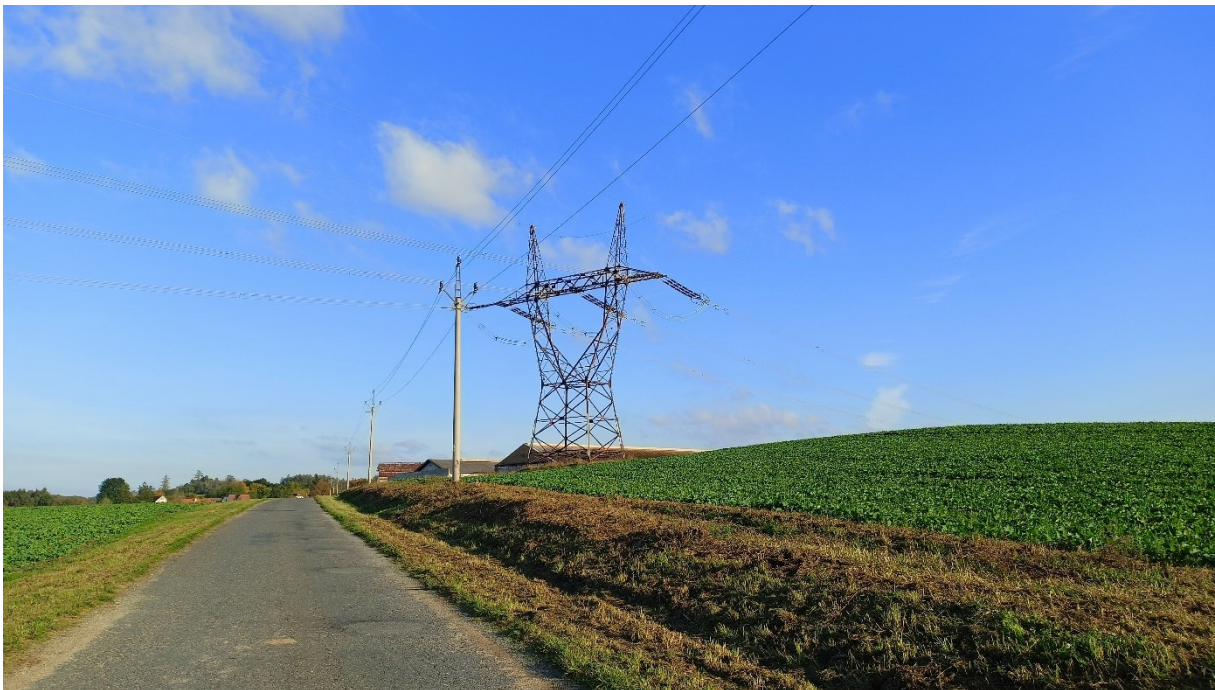
Obrázek 7.2: Pohled na areál zemědělského družstva (negativní rozhraní sídla a krajiny) na hranici přírodního parku Plánický hřeben – Kákov.

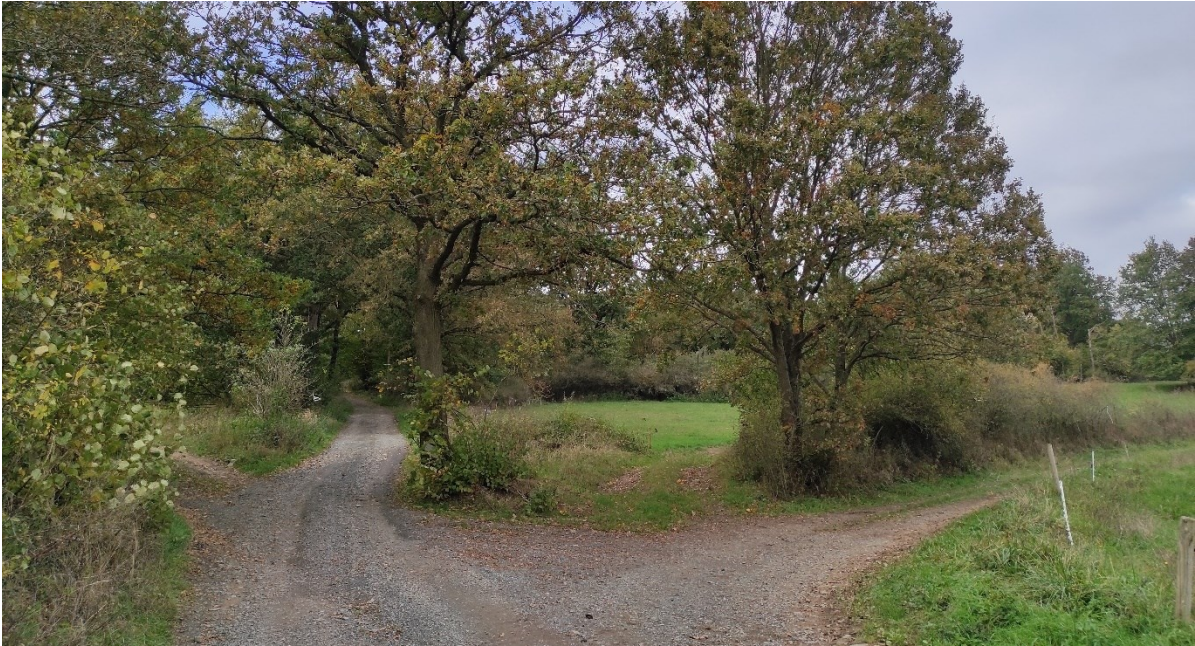
Obrázek 15.3: Rekonstruovaná lesní cesta v Nové Vsi u Nepomuka přispívá k lepší prostupnosti krajiny.

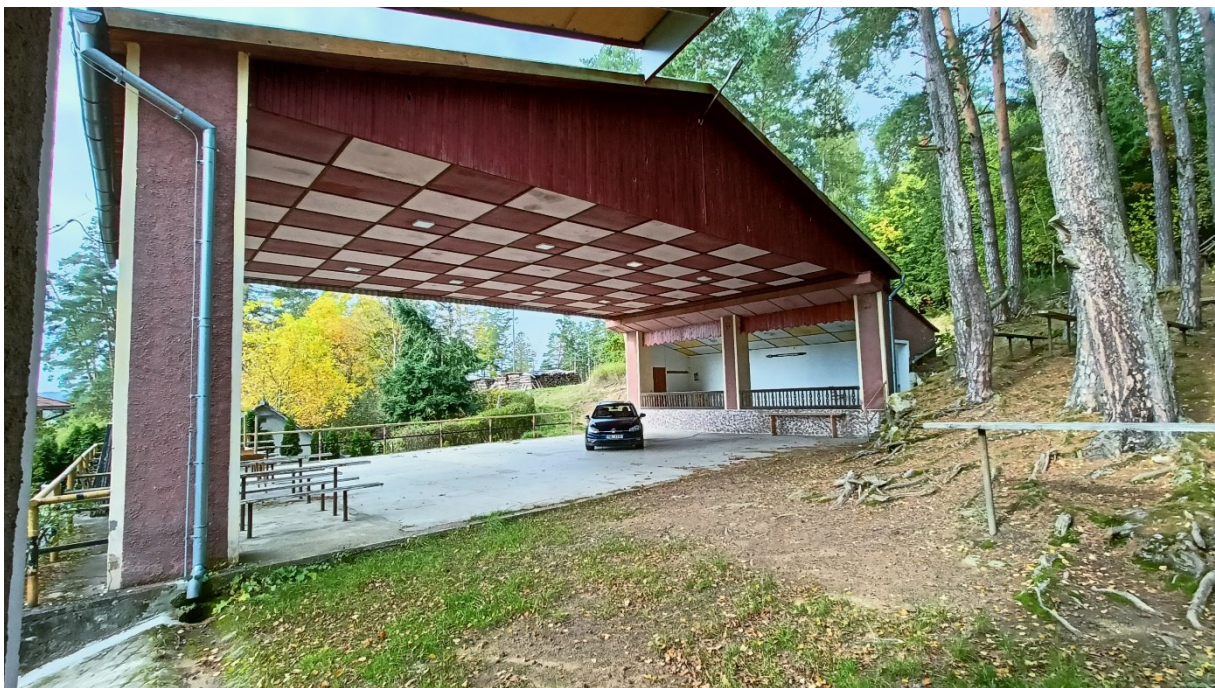
Obrázek 15.4: Krytý parket v Kličařově, potenciál pro rekreaci a konání kulturních akcí.

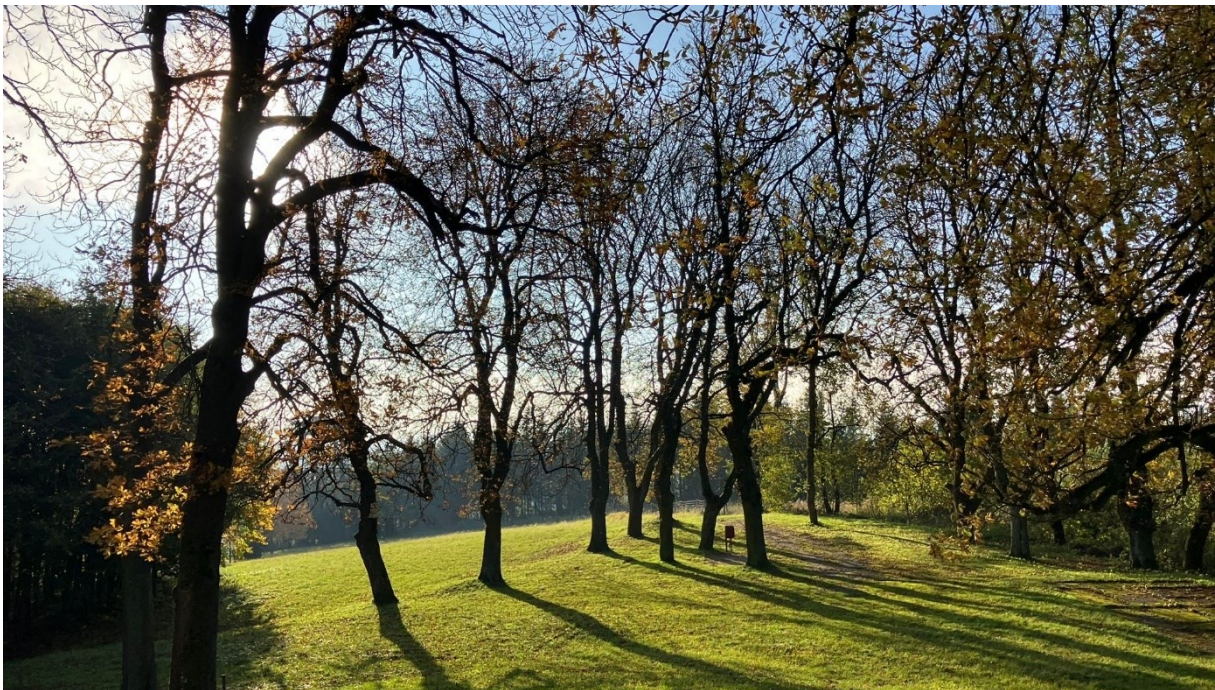
Obrázek 17.2: Prostor aleje před kaplí sv. Markéty.

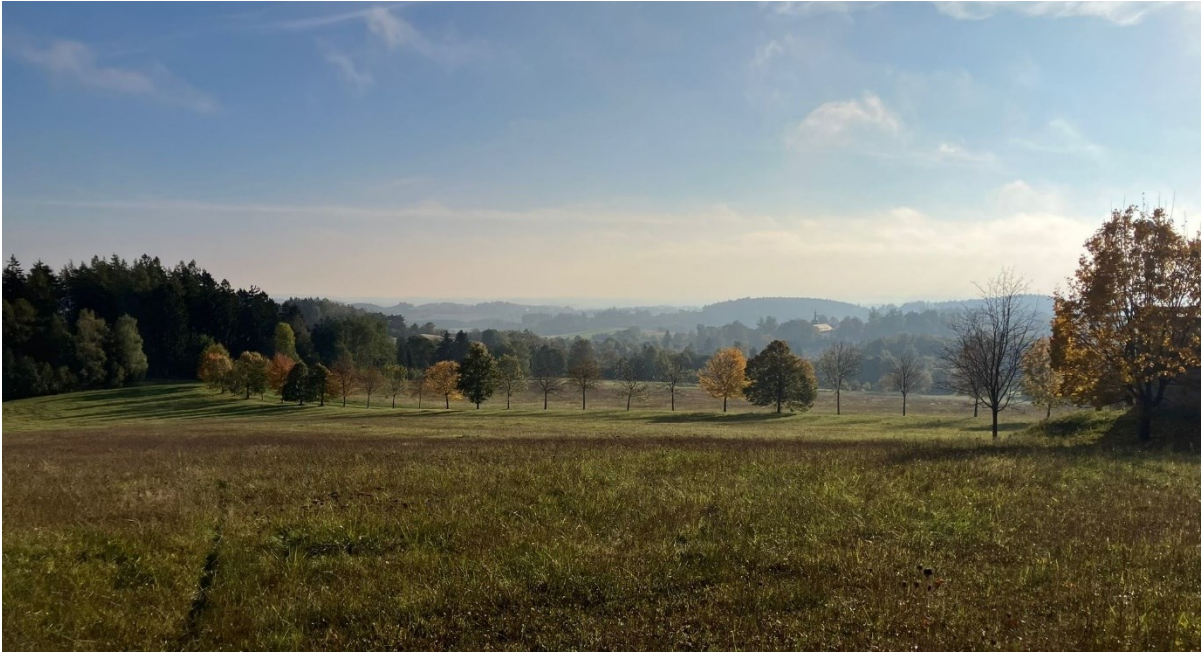
Obrázek 17.3: Pohled východním směrem na Oselce od kaple sv. Markéty s obnovenou alejí při zelené turistické značce vedoucí ke kapli sv. Markéty.

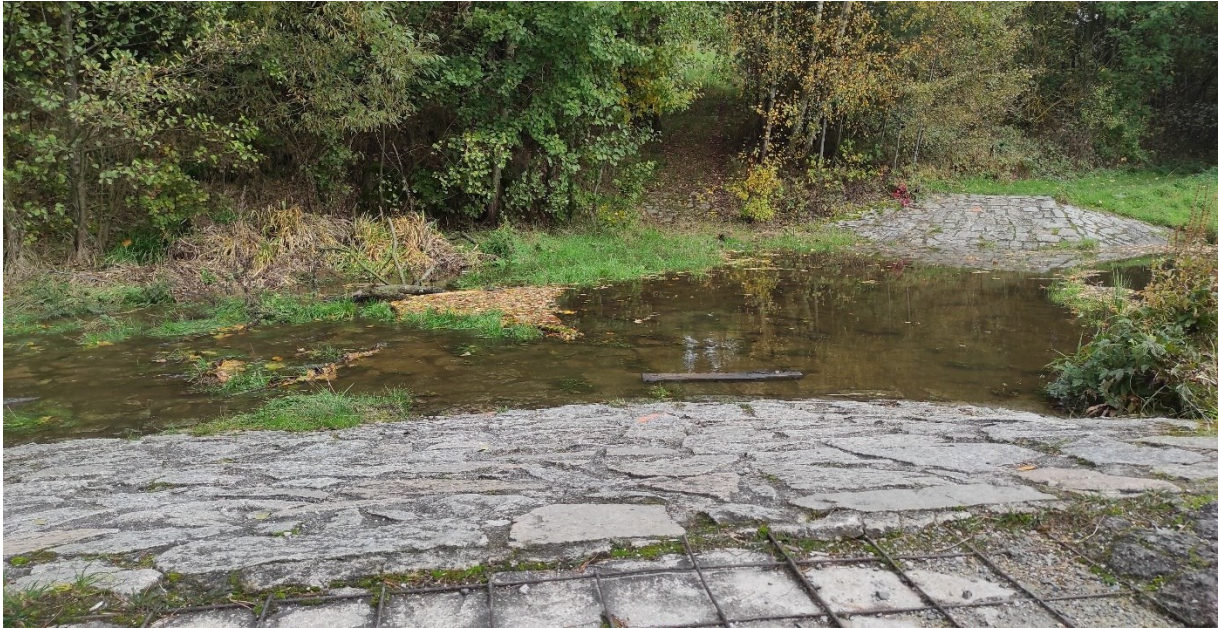
Obrázek 25.5: Problematické místo pro prostupnost do krajiny v Čepinci, při vyšším stavu vody nelze překročit přeliv z Čepineckého rybníka.

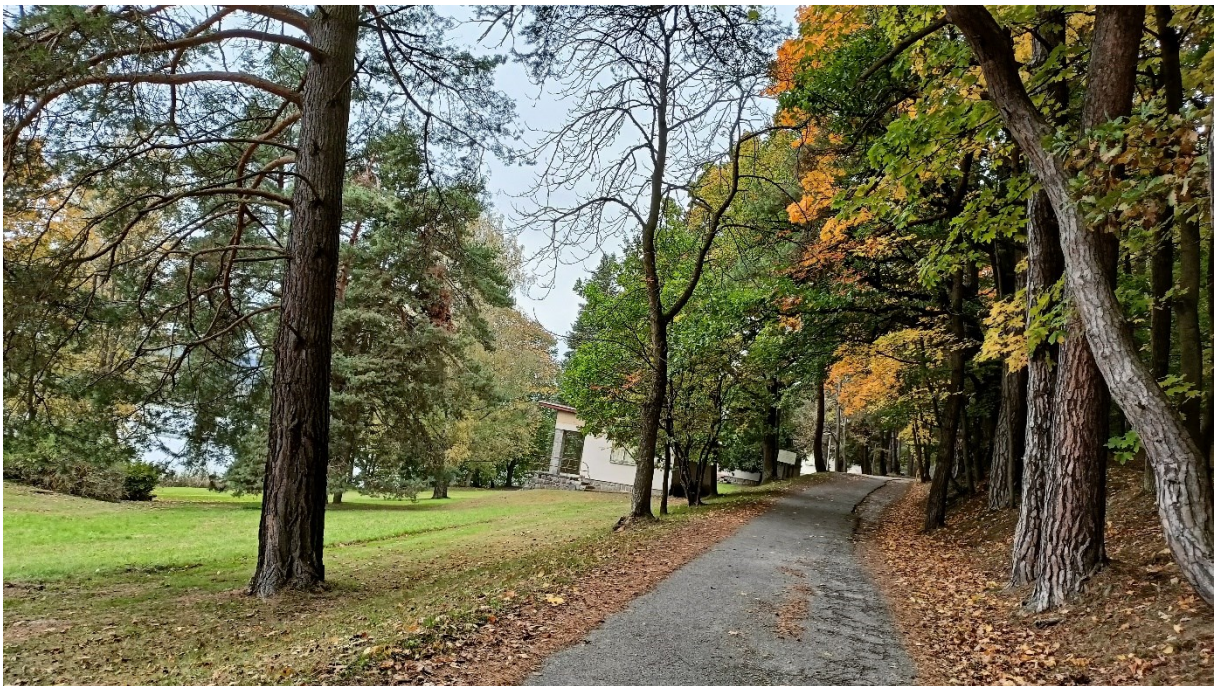
Obrázek 25.6: Postupně obnovovaný rekreační areál při západním břehu Žinkovského rybníka s rekreačním potenciálem.
